## **MEMORIA VALORADA TERMINO MUNICIPAL**

### **ESCALONA**

junio de 2011

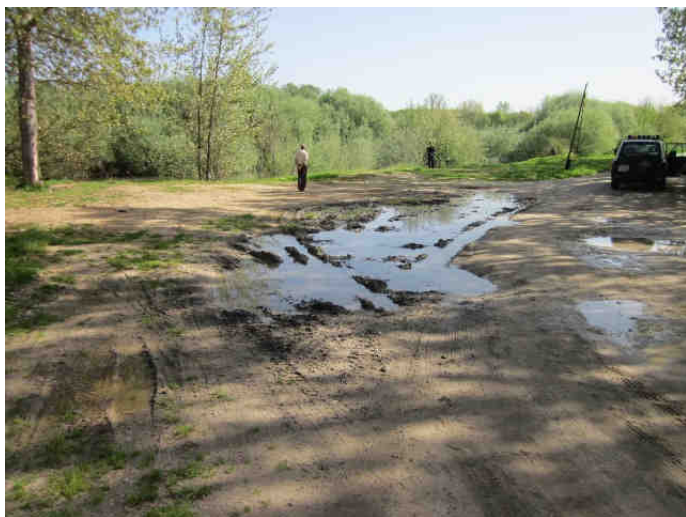
A la izquierda zona de actual aparcamiento y donde se depositan basuras. A la derecha camino pegado al cauce en muy mal estado sin desagües para el agua.

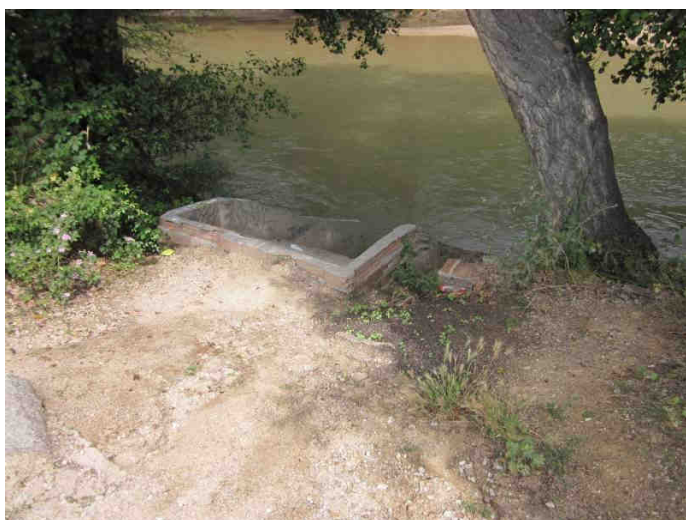
Accesos al cauce. Existen unos 5 accesos

- ✓ En las zonas donde el camino se ensancha se separa una zona peatonal de 1 a 1,5 m mediante valla de madera
- ✓ Así mismo se demolerán o adecuaran los antiguos accesos al cauce de hormigón y se reharán de madera. También se cegaran muchos de los actuales reduciéndolos a cuatro de los seis o siete actuales

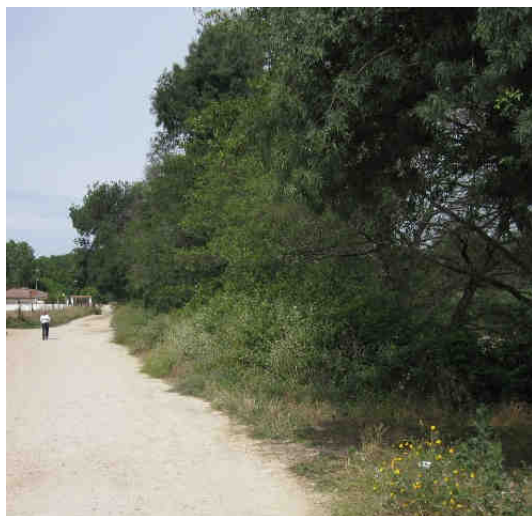
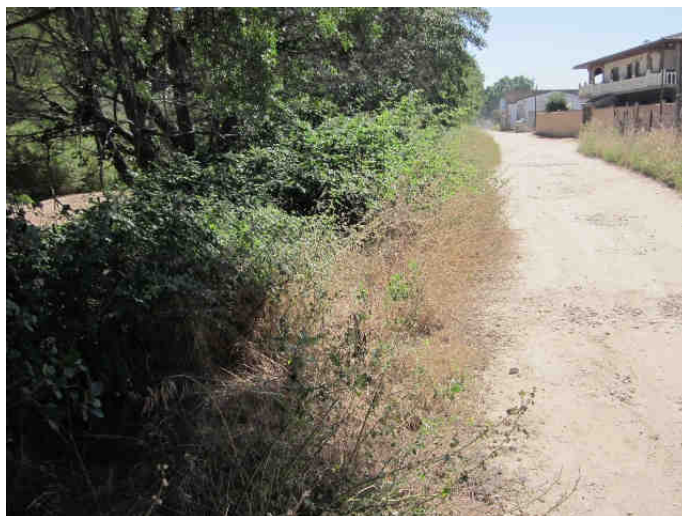
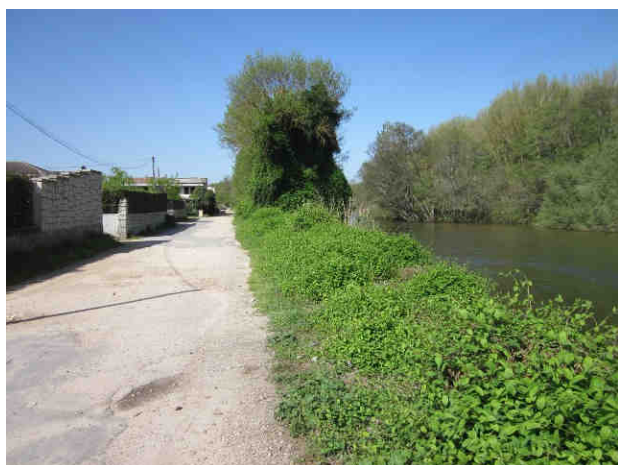
Lateral del camino con herbáceas, cardos, alguna zarza y madreselva procedente de restos

de podas de los jardines de urbanizaciones depositados en los márgenes del río.

En la fotografía de la izquierda se aprecia un fresno invadido.

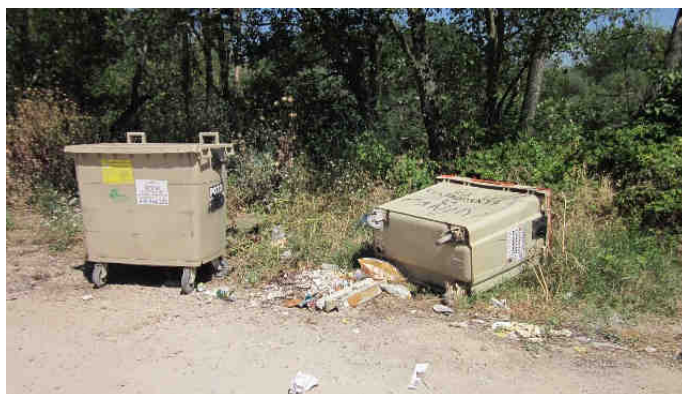
Se pueden observar las herbáceas que invaden el lateral del camino y la seca que se está produciendo en muchos alisos de la ribera. También la basura y los contenedores pegados al río

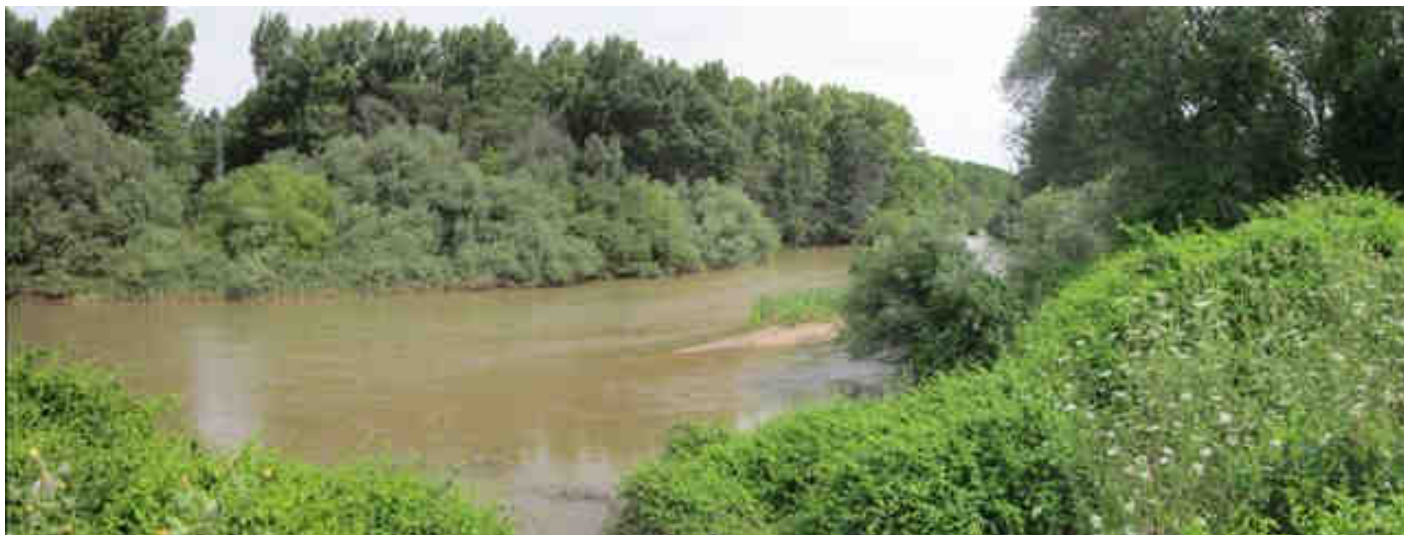
Al final del camino existe un desagüe de pluviales y una línea eléctrica que cruza por arriba además la zona está invadida por madreSelva. Desde este sitio se divisan las islas del río cubiertas por vegetación autóctona

- ✓ Al final de la actuación se realizará un mirador de madera para contemplar el rio con un cartel explicativo de los que es un LIC y los valores del de los SOTOS DEL ALBERCHE.

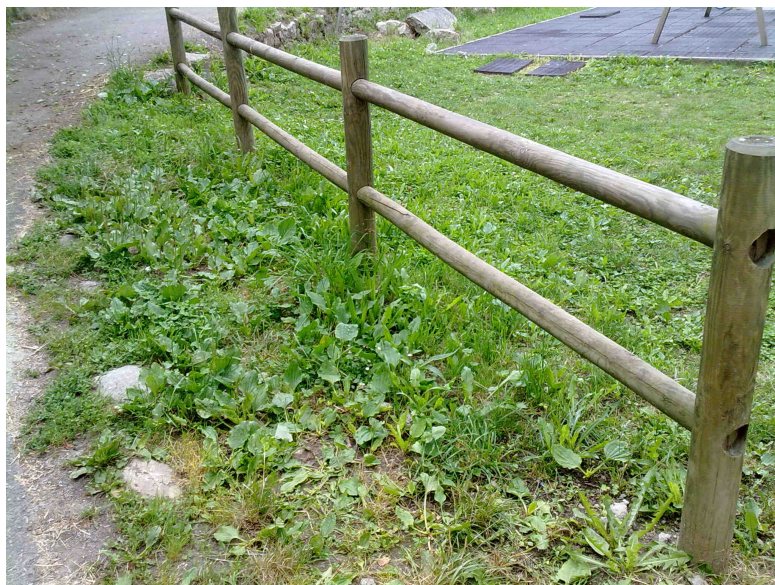
Suministro, transporte y colocación de valla rústica de 200 cm. entre ejes de postes verticales y 150 cm. de altura (110 cm. visto después de empotrar en terreno), conformada a base de verticales compartidos diam 14x150cm con dos agujeros pasantes, dos horizontales diam 9,5x200cm empotrados en los verticales incluso 1 poste final y p.p. de ferretería. Se considera postes verticales empotrados en zapatas de hormigón máx 40\*40\*40cm, hormigón

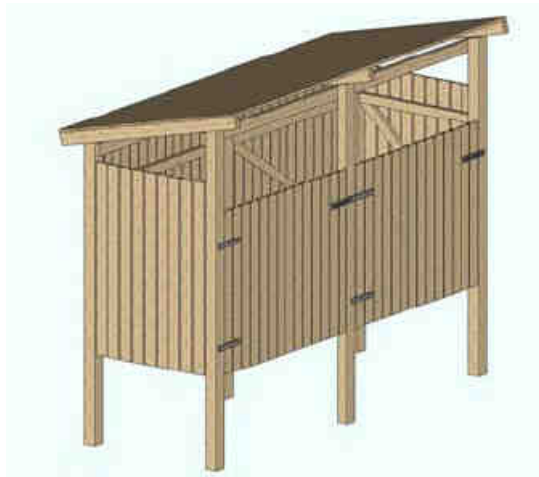
### Cubrecontenedor TIPO DOBLE

Módulo de 180 cm altura vista (patas para enterrar), 330 cm anchura y 120 cm de profundidad. Dos puertas de una hoja cada una. Tejadillo a un agua.
