# ANEXO III.- ESTUDIO TIPOLOGICO Y URBANÍSTICO

**DOCUMENTO DE CONCERTACIÓN**  
Escalona (Toledo)

AUTOR DEL ENCARGO:  
**AYUNTAMIENTO DE ESCALONA**

SEPTIEMBRE DE 2013

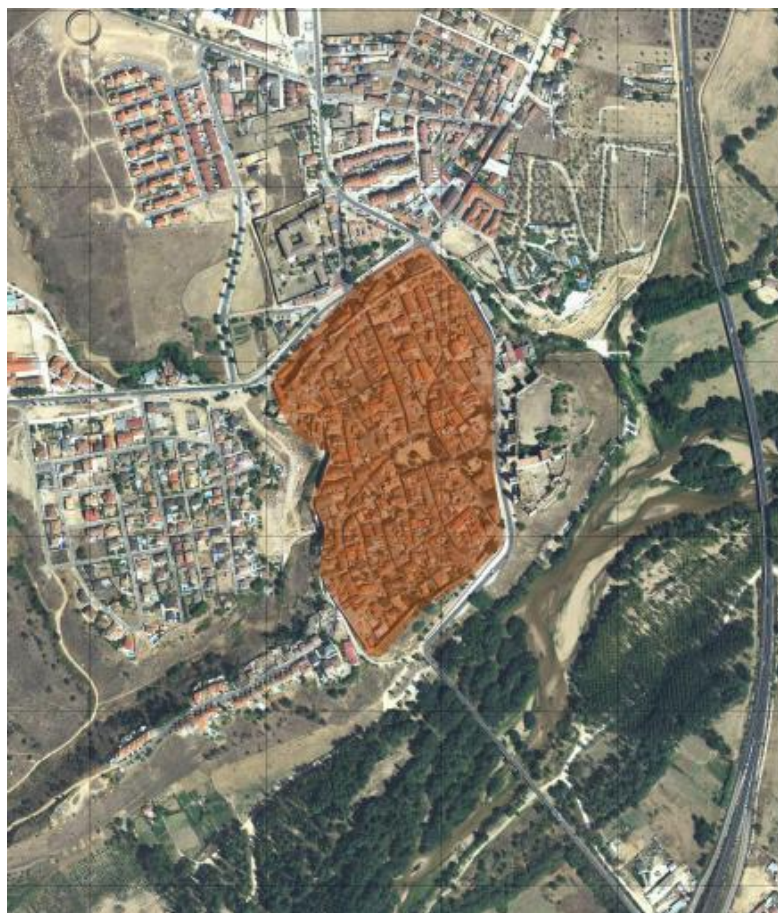
Esquema del ámbito analizado. Fuente: elaboración propia

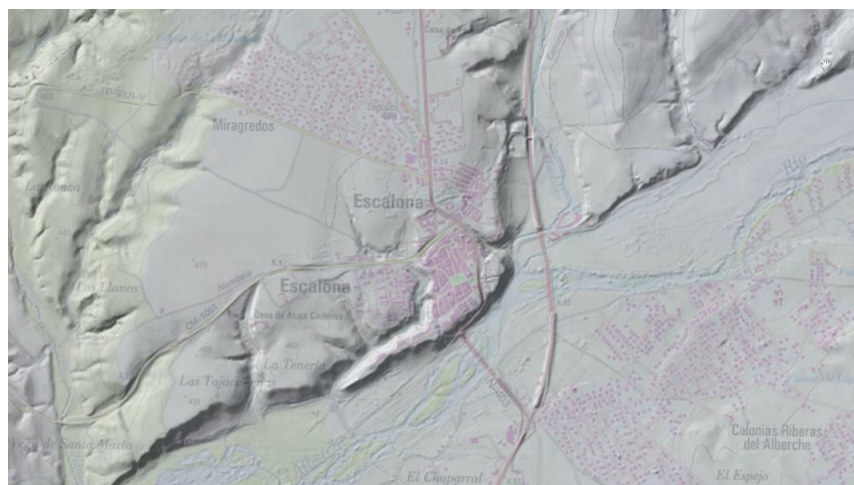
Imagen del relieve. Desnivel sobre el río de la localización de Escalona. (Sin escala)

En la imagen anterior, en la que se representa el relieve del terreno, se observa claramente la situación de Escalona en la plataforma en balcón sobre el río Alberche, cuyo desnivel es superior a 25 metros. El sombreado con el que se remarca la existencia de este corte es también la línea los contornos de primer tejido urbanos que se acabaría consolidando en el interior de las murallas.

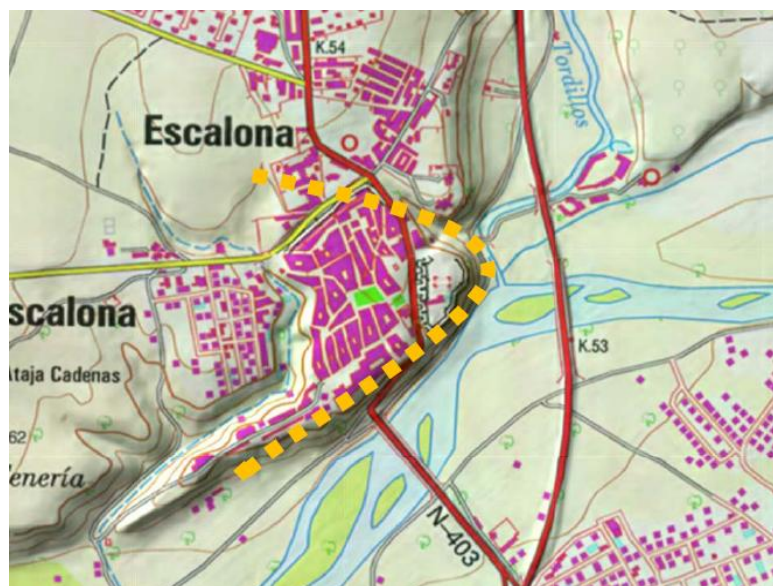
Localización del núcleo original de Escalona. (Sin escala)

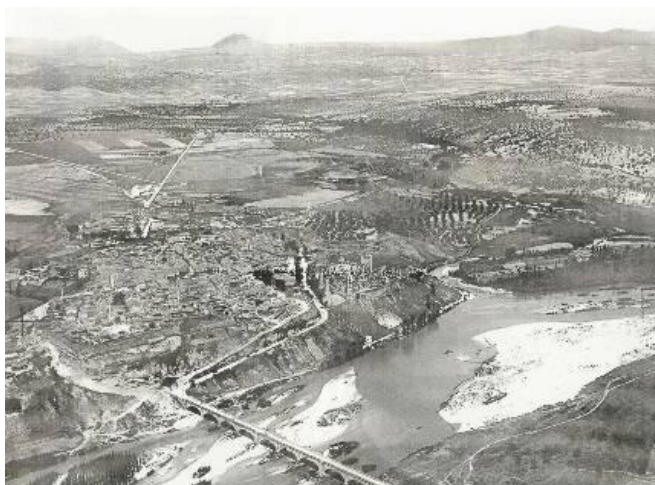
Escalona: vista aérea de 1959

En la vista aérea de 1959 podemos, a pesar de su baja calidad, como la mancha urbana se mantiene casi en la delimitación física que establecía el recinto amurallado. No se había construido el segundo puente y la carretera de acceso, como atravesaba la ciudad por la tangente este separando el castillo de las edificaciones residenciales.

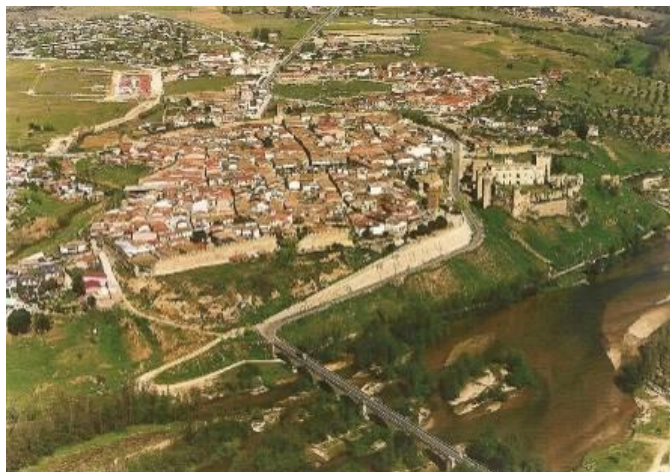
Escalona: vista aérea de 1994

En esta segunda imagen de 1994 podemos apreciar que al norte de la muralla se han producido crecimientos aislados de urbanizaciones al norte y oeste de las murallas y que se densificarían posteriormente hasta conformar un tejido continuo en forma de franja hasta la linde norte del municipio.

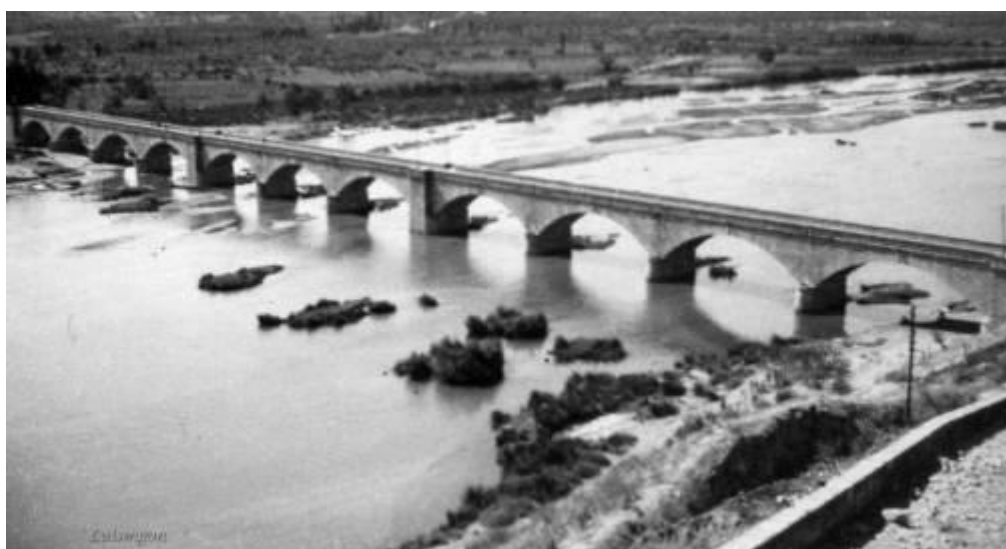
Imagen del Puente de Escalona en los años 50.

El puente actual representante de sus antecesores, ha jugado siempre un papel determinante en la historia del municipio y su villa hasta el punto de figurar como principal motivo en el escudo heráldico. No hay duda que desde los primeros habitantes del lugar se construirían puentes sobre el río como única manera de hacer fácil el acceso a la villa. En el siglo XVIII, Escalona tenía tres puentes, “el del río esta hecho de piedra”, los otros dos correspondientes a los arroyos, son de madera.

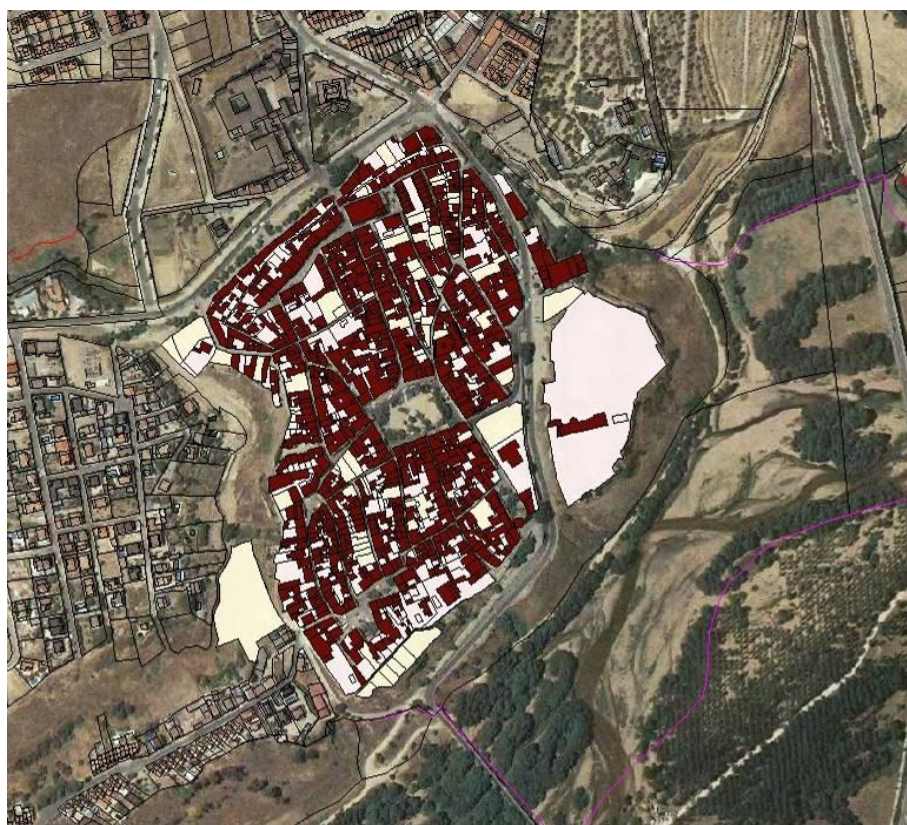
Espacio ocupado (oscuro) y vacío. Fuente: elaboración propia

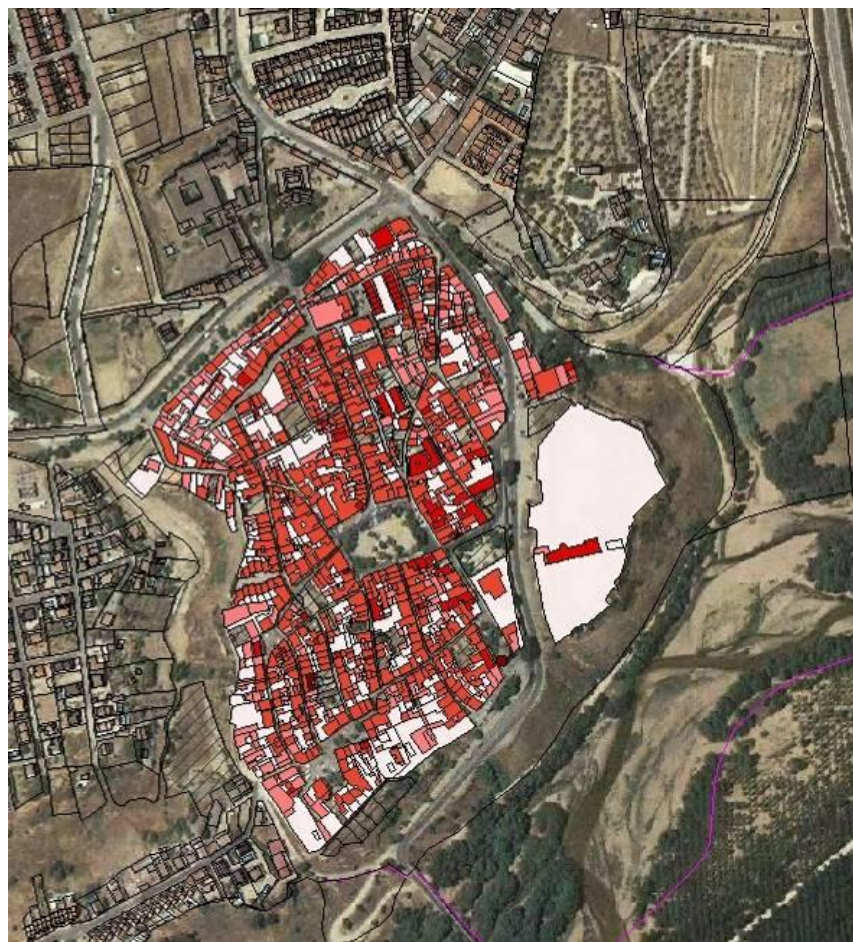
Alturas existentes. Fuente: elaboración propia sobre datos catastrales

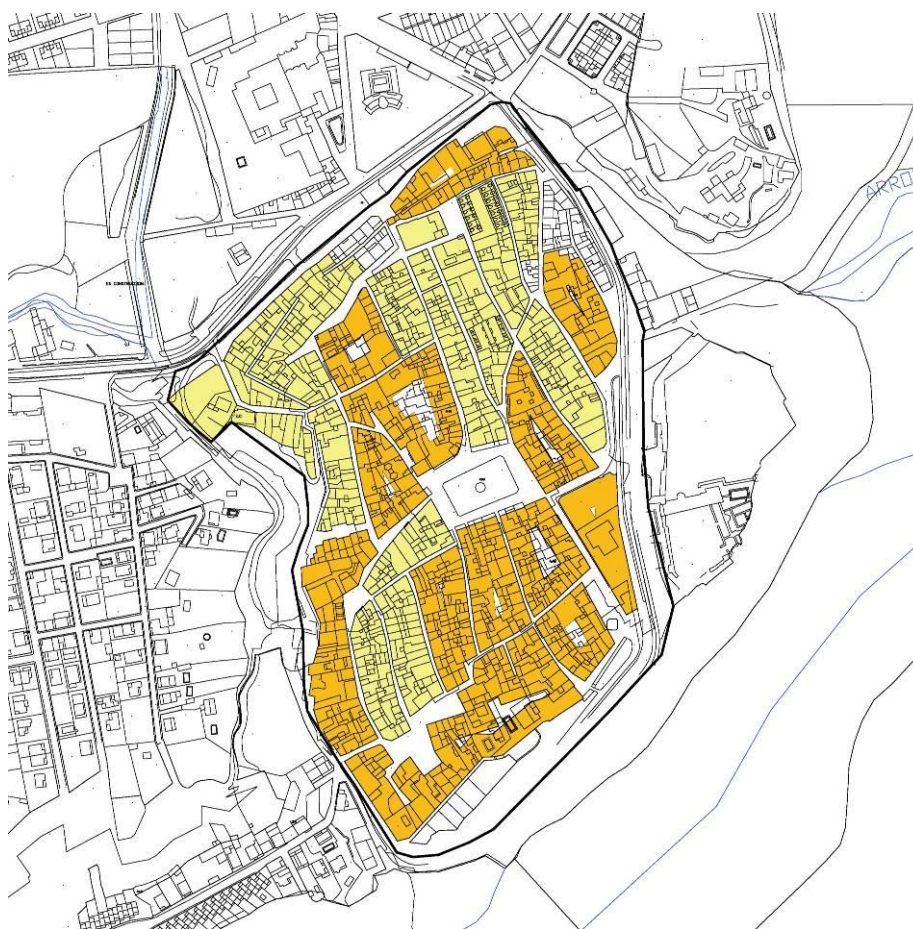
Para analizar el posible fondo edificable mayoritario se ha estudiado una aplicación de un fondo edificable de **18 metros** de equidistancia medido desde la alineación exterior. Se ha comprobado que en la mayoría de las manzanas este fondo está ya superado y la ocupación es casi del 100%. No se ha aplicado este fondo en las manzanas señaladas con una flecha porque se trata de un tejido de residencial unifamiliar o equipamiento. No obstante en el caso de la más estrecha de las señaladas un fondo de 18 metros la cubriría en su totalidad.

Análisis de crujiás sobre fondo edificable de 18 m. Fuente: elaboración propia

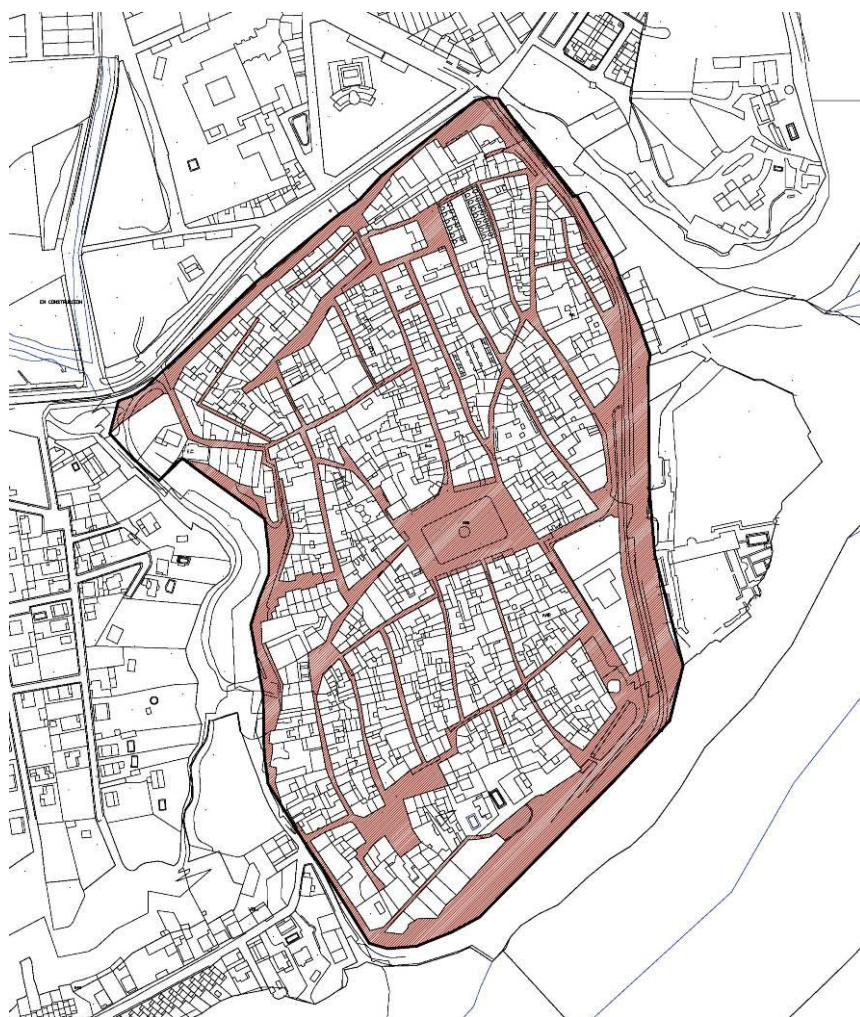
La característica principal de esta trama viaria es que se trata de un tejido similar a un tejido orgánico con un viario de trazado irregular, sin encuentros netamente ortogonales. Son calles estrechas, muchas de ellas de menos de **4,50 m** entre alineaciones de fachada. Casi en el centro del ámbito está la plaza del infante Don Juan Manuel (plaza mayor) que tiene una superficie de más de cuatro hectáreas y constituye un espacio focal muy diferenciado.

Trama de viario interior. Fuente: elaboración propia

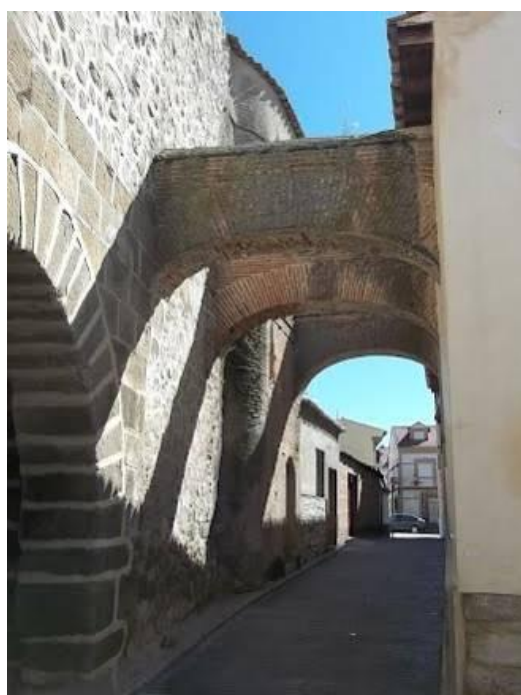
Arcos rebajados en ladrillo a sardinel de refuerzo y apoyo de fábricas entre la iglesia de san Miguel Arcángel y el paño de la muralla. Arranque del arco de San Miguel.

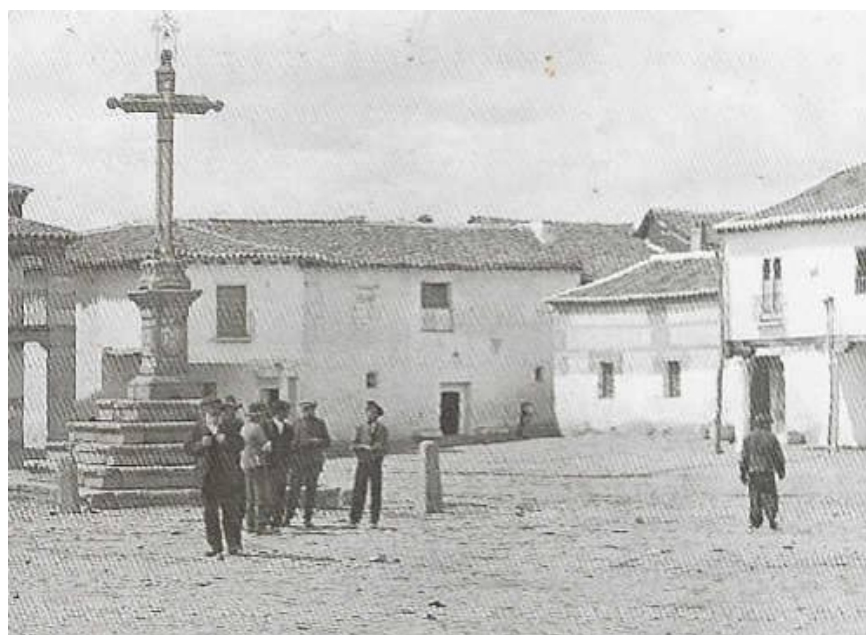
Foto 1: Plaza del Infante Don Juan Manuel. Principios del siglo XX

En las siguientes fotografías de principios del siglo XX, podemos comprobar el estado de la plaza del Infante Don Juan Manuel con sus casas encaladas de teja árabe al fondo. A la derecha puede verse un edificio con planta baja porticada con pies derechos y zapatas de madera. El antiguo edificio ha sido sustituido en nuestros días por el que aparece en la foto2 que imita, más que conserva, las características del original. Las columnas de granito gris sustituyen a los anteriores pies derechos de madera. El incremento de pendiente y las buhardillas de cubierta no son sino la extendida consecuencia de la búsqueda de mayor aprovechamiento lucrativo.

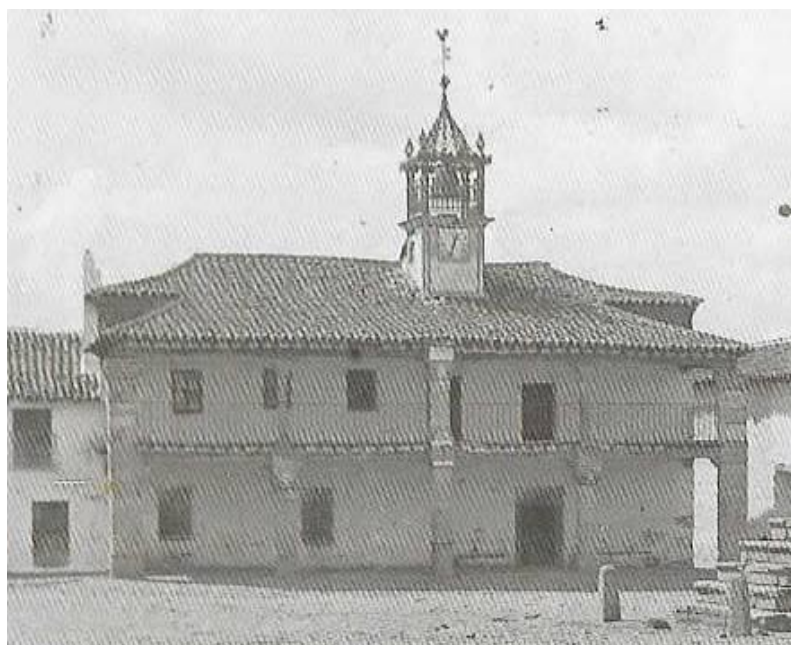
En las dos fotografías siguientes, la primera contemporánea de la foto 1, podemos comparar la evolución del edificio del ayuntamiento hasta nuestros días. Por tratarse de un edificio público los materiales son más nobles; las columnas del pórtico y la galería son de piedra con capiteles y basas adornadas y se han conservado hasta nuestros días, no así el maderamen de vigas y viguetas que se ha restaurado en su totalidad.

Foto 3: Edificio del Ayuntamiento de Escalona. Principios del siglo XX

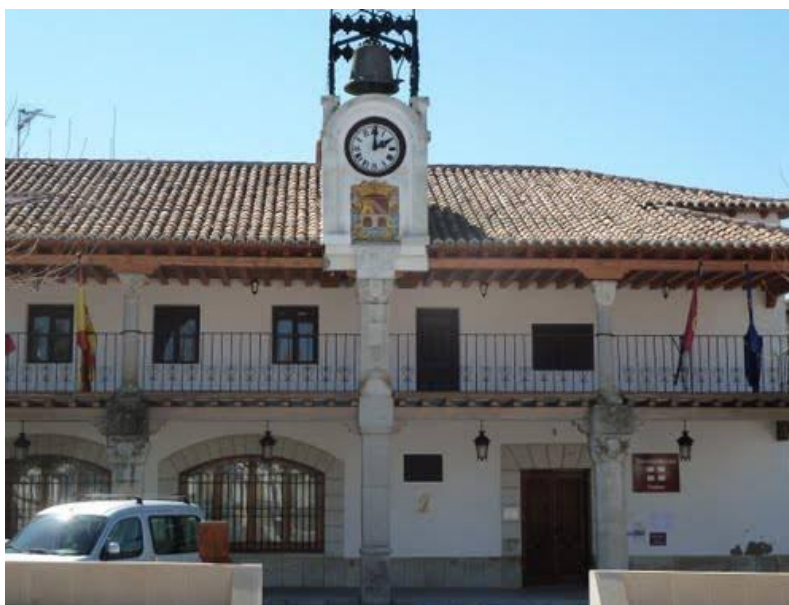
Foto 4: Biblioteca pública de Escalona: estado actual del antiguo Ayuntamiento.

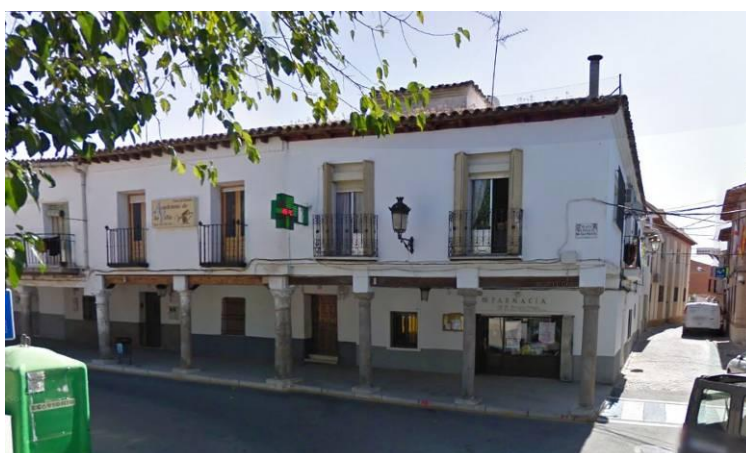
Plaza Mayor. Vivienda en planta alta y locales comerciales en planta baja de características similares a la anterior pero mayor antigüedad de construcción y, por tanto, menor superficie de huecos en relación con la totalidad del paño de fachada. Columnas renovadas.

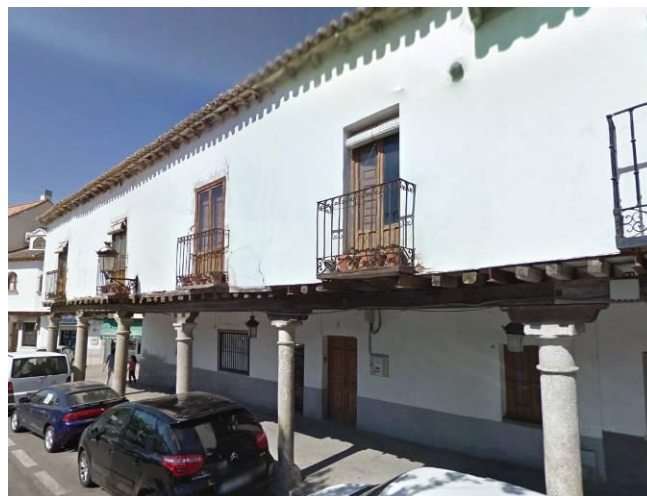
Vista de la parte interior de la vigería que conforma el soportal de la edificación anterior.

La planta baja porticada es característica únicamente en esta plaza mayor. En el resto del municipio apenas se repite.

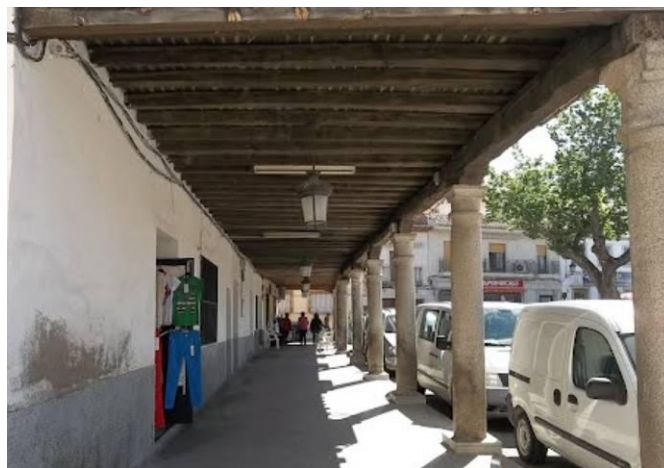
Plaza Mayor. Imitación de las edificaciones tradicionales, vivienda en planta alta y local comercial en baja porticada.

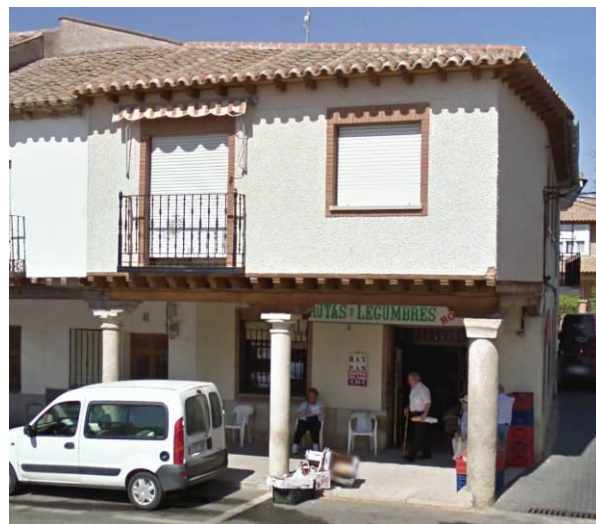
Edificación Plaza Mayor. Tres inmuebles unidos por una tipología de fachada continua con diferentes crujías.

Vivienda tradicional en dos plantas huecos de proporción vertical con balcones sin vuelo y proporción de huecos inferior al 50% de la superficie de paño. A pesar de la humildad de la construcción existe una intención de composición de huecos ordenada buscando las alineaciones verticales. Cubierta a dos aguas.

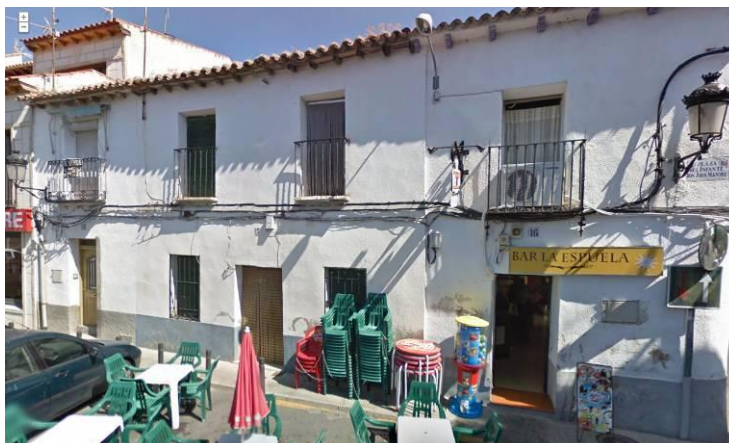
Calle San Sebastián. Construcción residencial tradicional de dos plantas en fachada continua similar al ejemplo anterior pero sin balcones. Proporción de huecos cuadrada y menor porcentaje de superficie de ventanas sobre el paño.

No existe intencionalidad en la ordenación de los huecos.

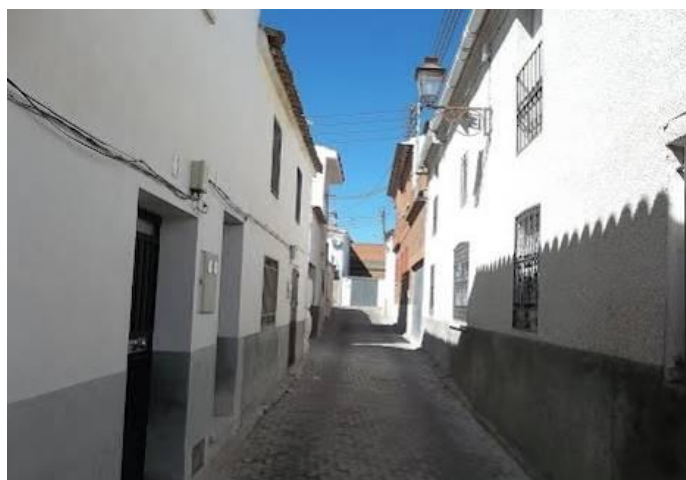
Plaza de San Vicente. Tejido residencial de fecha más reciente de construcción (entorno de los años 70) con soluciones derivadas de las tradicionales pero que sin mantener las constantes tipológicas.

Huecos en mayor superficie de proporción cuadrada que sustituyen a los tradicionales balcones, balconada corrida y composición simple buscando su asociación en vertical. Tejado a cuatro aguas.

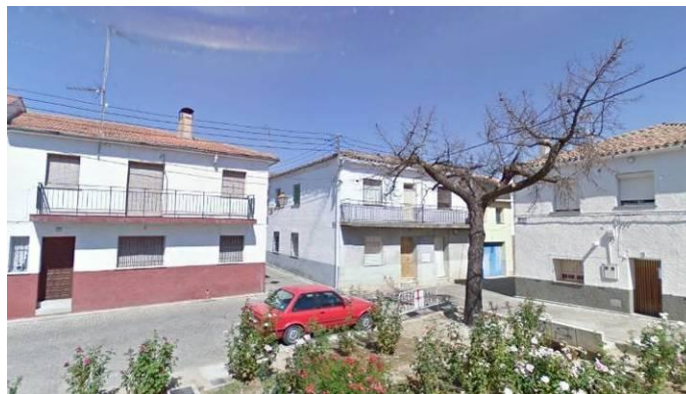
Esquina en calle Duque de Uceda: Edificación de 2 alturas de los años 1990 con cubierta plana, ladrillo visto y huecos convencionales en proporción inferior al 50 %. Tipología muy alejada de las tradicionales similar a la desarrollada en los barrios periféricos de las grandes ciudades. La vivienda analizada es colindante con una construcción de principios de siglo XX cuya balconada de madera (restaurada recientemente con discutible éxito) se intenta prolongar en la propuesta más reciente.

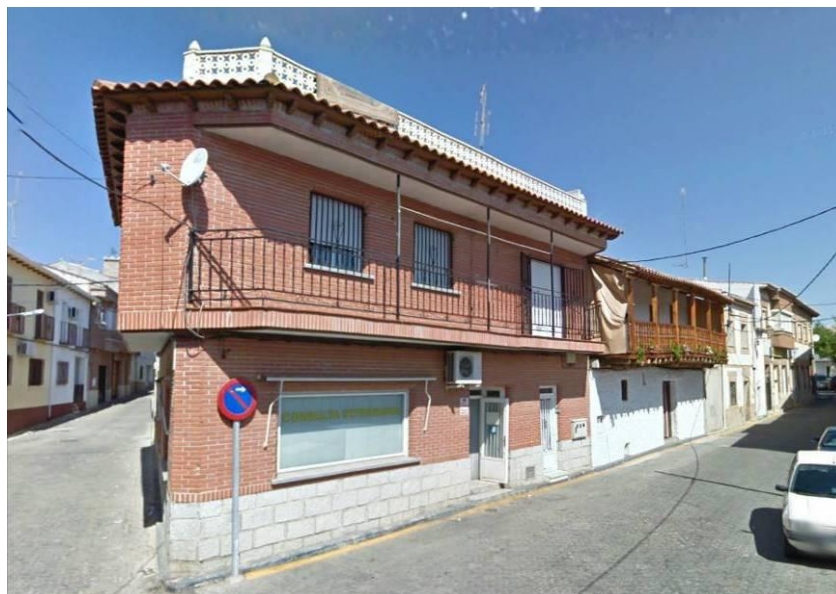
Plazuela en la calle Maestro Ugedo: construcciones residenciales de finales del XX con tipología clásica de urbanizaciones periféricas: viviendas adosadas en dos plantas más bajo cubierta. A la izquierda edificación en ladrillo visto similar a la descrita en el punto anterior. La ubicación de estas construcciones es en el entorno inmediato de la calle Iglesia y sus arcos antiguos de ladrillo.

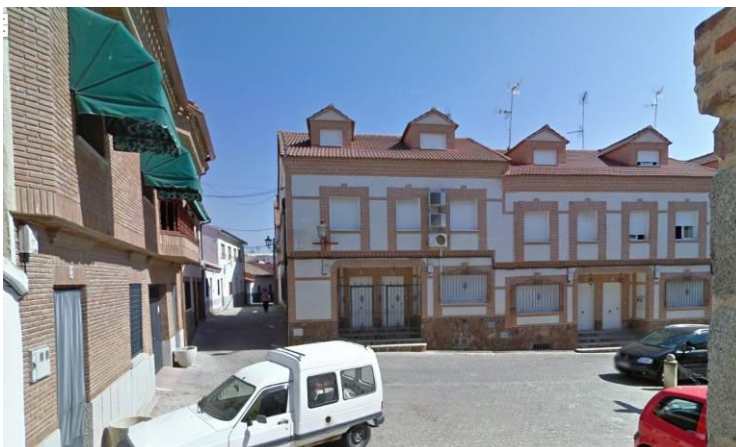
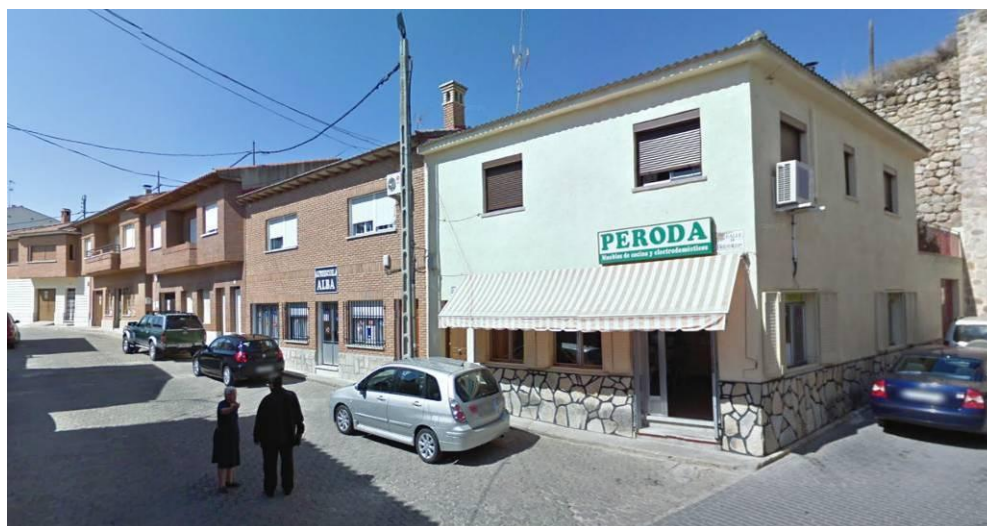
Fotografía superior y lateral: Calle de los Bellosillos.

Discontinuidad en la composición de huecos y diversas proporciones y porcentajes de los mismos.

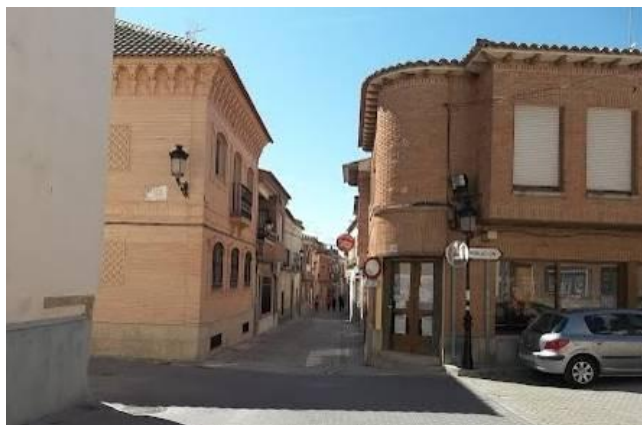
Avda Villa Peñafiel, arco de San Miguel, y paño de muralla. Construcciones de los años 70 en adelante en dos plantas manteniendo la constante local de baja comercial y alta residencial.

Solución de huecos con terrazas en vuelo con peto de fábrica, balcones sobrepasando dimensiones de huecos. Se incrementa la proporción de huecos comparando con las soluciones tradicionales pero sin superar el 50%. Composición elemental regularizando los huecos en bandas verticales.

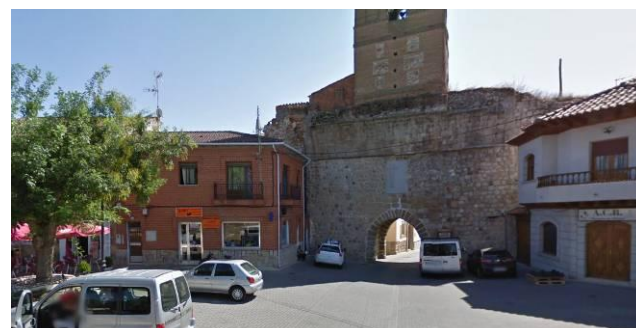
Avda Villa Peñafiel delante de un paño de muralla.

Composición de huecos en bandas verticales.

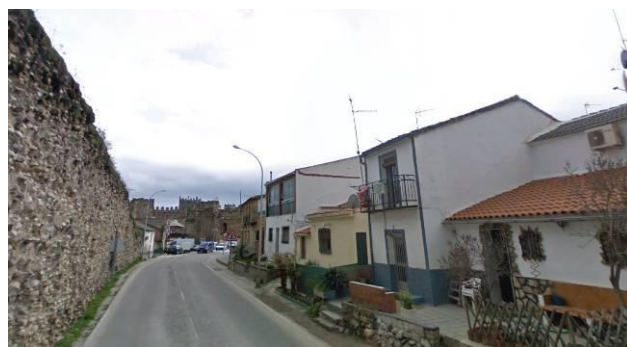
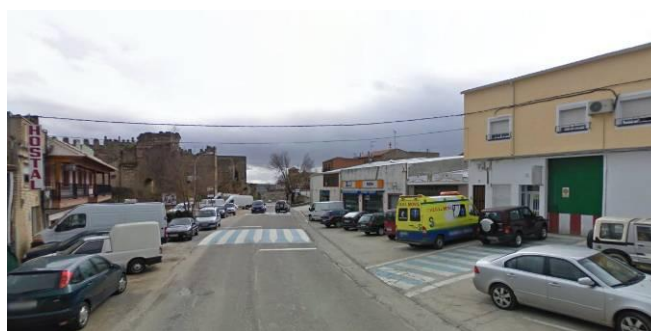
Calle Héroes del Alcázar. Dos ejemplos de edificaciones de finales de XX y primera década del XXI. Tres plantas (baja comercial más dos de residencial comunitaria) con huecos de proporción vertical ocupando más del 50% de la superficie completa del paño de fachada.

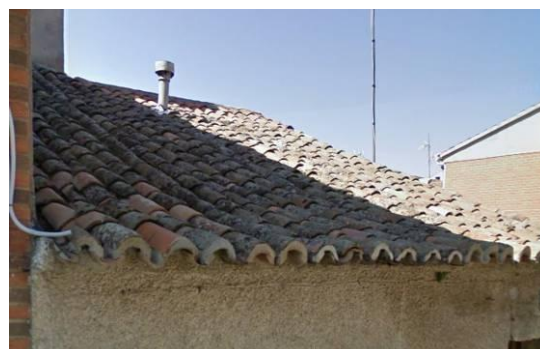
Calle Fernando Soldevilla. Conformación tradicional de cornisa con hilada horizontal de puntas de tejas embutidas en pared. Encalado posterior y sin canalón.

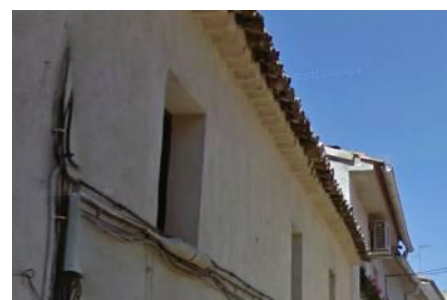
Plaza del Infante Don Juan Manuel. Alero tradicional con canecillos de madera y tablero también de madera encalado por su parte interior. Vuelo de menos de 60 cm.

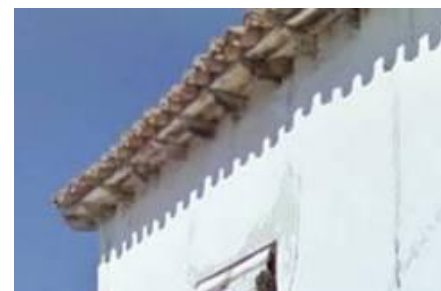
Plaza del Infante Don Juan Manuel; edificio del antiguo ayuntamiento, hoy biblioteca. Restauración y modernización reciente del alero tradicional con canecillos de madera y tablero de madera barnizado en color natural y punta de canecillo con forma de pecho de paloma. En el edificio de la derecha tablero de machihembrado cerámico encalado por su parte interior.

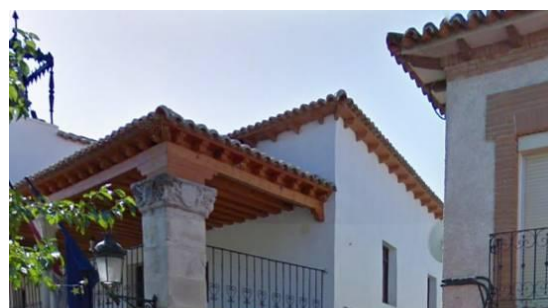
Vista de la Iglesia desde el callejón de Los Molineros. Varios tipos de alero: tradicional con vuelo de canecillos rectos de madera más tablero, faja de ladrillo visto a sardinel sobre hilada saliente. Ambos casos sin canalón de recogida de pluviales.

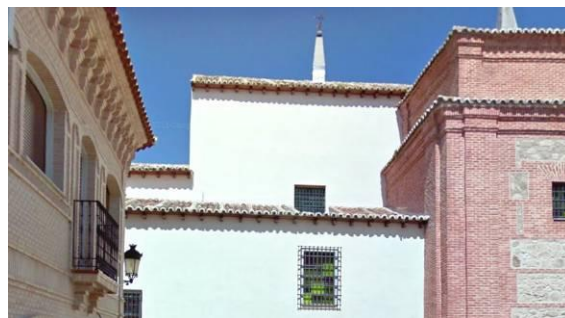
A la izquierda edificación con alero de doble hilada de ménsulas cerámicas recogiendo tablero conformado por ladrillos. El remate de este alero es de doble hilada en punta de diamante, también sin canalón

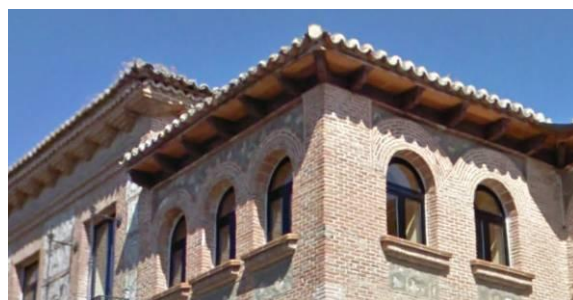
Construido en los años cincuenta recoge dos tipos de aleros que se repiten con variaciones en edificios singulares construidos en fechas posteriores. El alero de canecillos y tablero de madera lleva tabla de forro horizontal de la franja donde apoyan.

Las ménsulas de cerámica que forman el segundo alero están construidas con ladrillos.

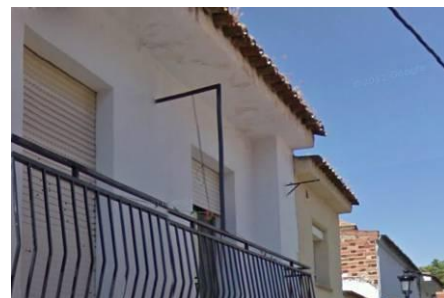
Aleros de las edificaciones de los años 60 y 70: vuelo de puntas de viguetas metálicas más rasillones cerámicos machihembrados con acabado de enfoscado más pintura.

Aleros más recientes en cornisa de piezas cerámicas en pecho de paloma que rematan y actúan como zuncho de borde o viga de recogida del forjado inclinado de cubierta.

Sin canalón de recogida de pluviales

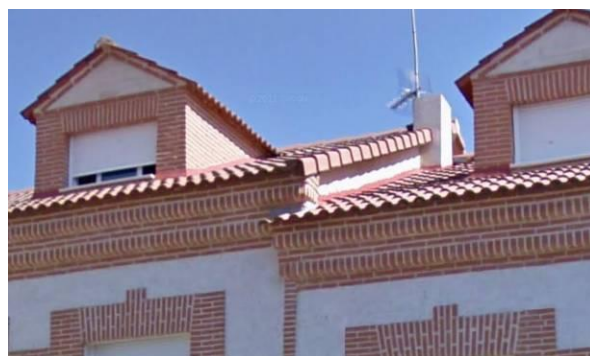
Plaza del infante Juan Manuel. Edificación reciente que aprovecha el espacio bajo cubierta para uso residencial.

Falso alero de canecillos de madera con tablero únicamente decorativo.

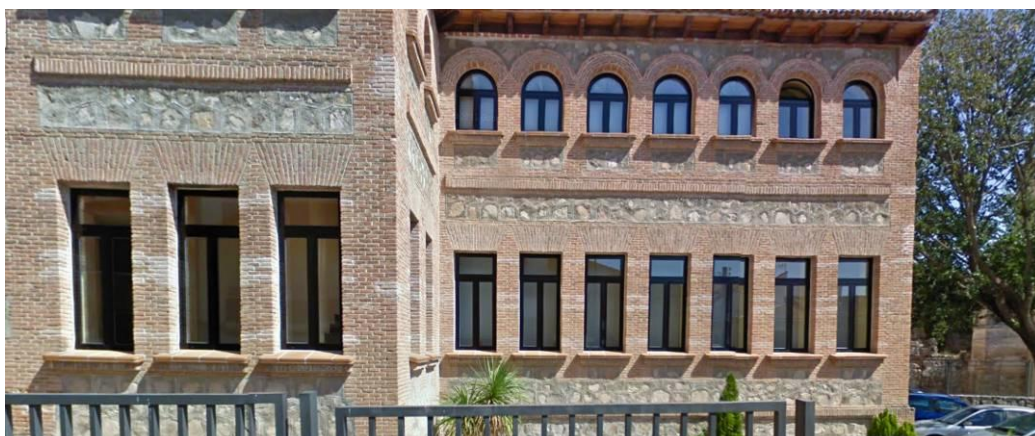
Edificio del ayuntamiento en Plaza de Santa María. Hilada horizontal de ventanas de proporción vertical casi 3 veces el ancho igual a su altura si constituir balcones.

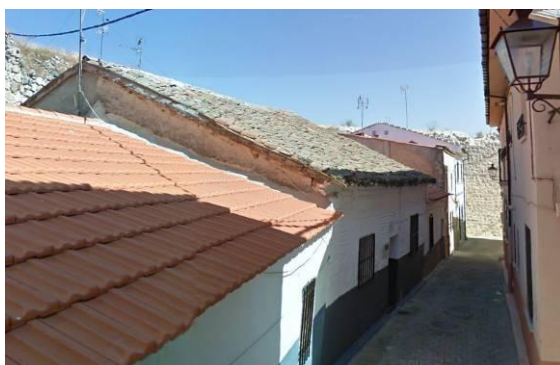
Cubierta tradicional en acabado de teja cerámica con una pendiente muy suave.

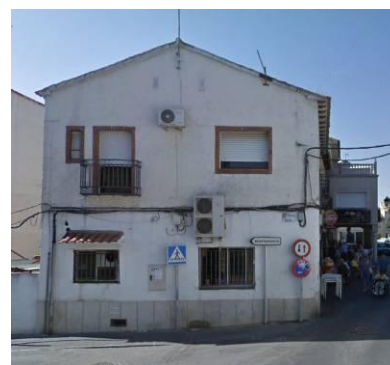
Cubierta tradicional a dos aguas con pendiente sobre los 30 o 35 grados y rejillas de ventilación de cámara

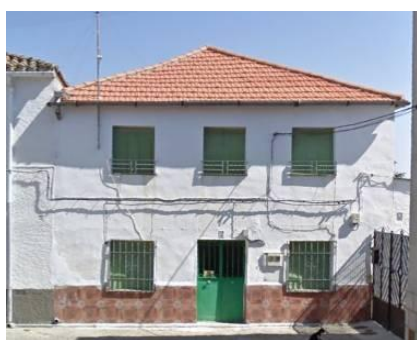
Cubierta a cuatro aguas con pendientes suaves pero en solución de manzana cerrada. Teja cerámica mixta

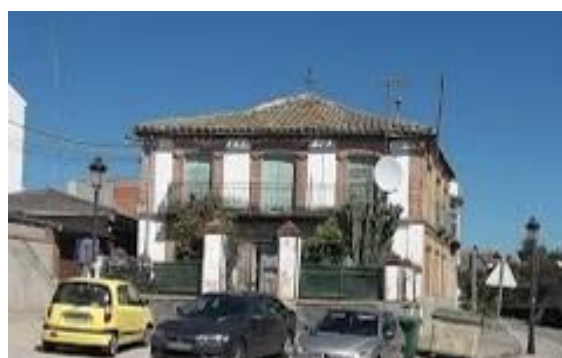
Cubierta a cuatro aguas con pendientes suaves en solución aislada. Teja árabe

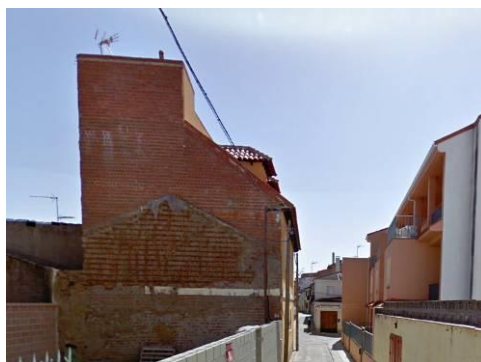
Calle Maestro Ugedo: rotura del perfil y aparición de medianeras vistas

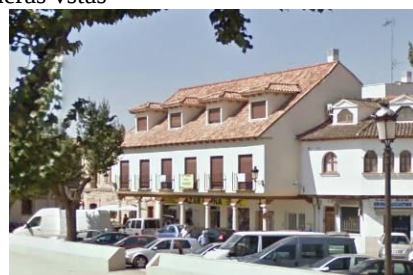
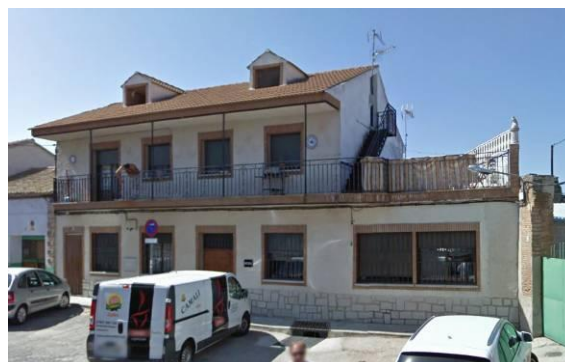
Plaza del Salto: cubierta plana junto a aprovechamiento bajo cubierta y mansardas  
Los cambios de las tipologías edificatorias ha propiciado el incremento de las pendientes para favorecer el aprovechamiento de los espacios bajo cubierta.  
En algunos casos se introducen soluciones de buhardillas y mansarda.

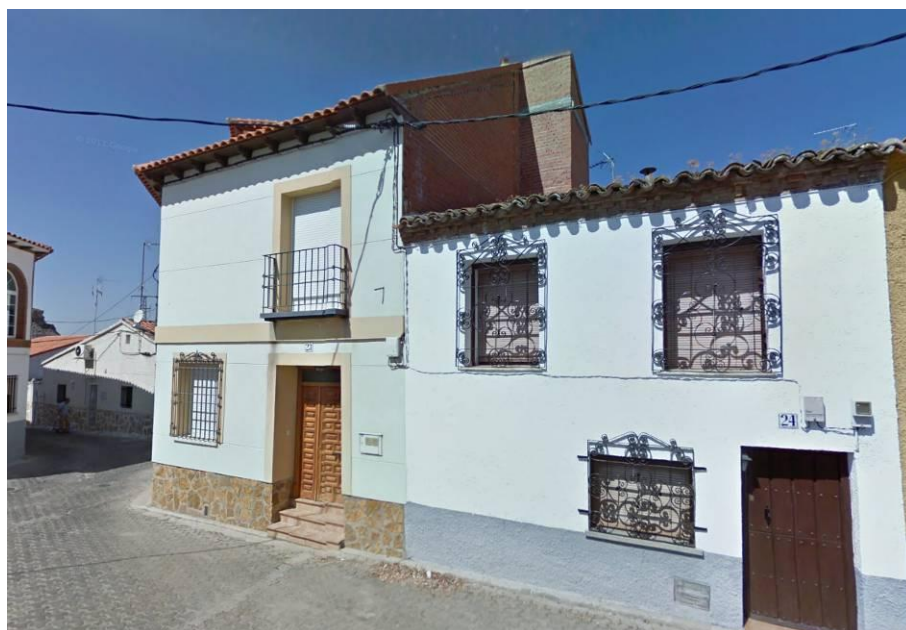
Plaza de san Vicente. Izquierda Nueva edificación en dos plantas más bajocubierta. Derecha vivienda en baja más primera. El aprovechamiento de los volúmenes (pendiente de cubierta, altura de plantas y alero) permitidos por la normativa genera medianerías vistas roturas del paisaje urbano.

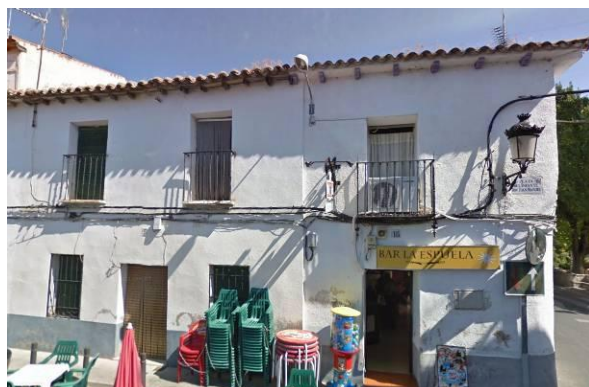
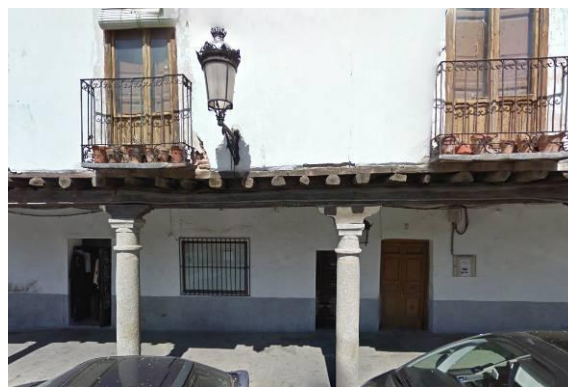
Plaza Infante Juan Manuel: soluciones tradicionales con encalado de fachadas. Zócalos pintados sobre revoco a la tirolesa.

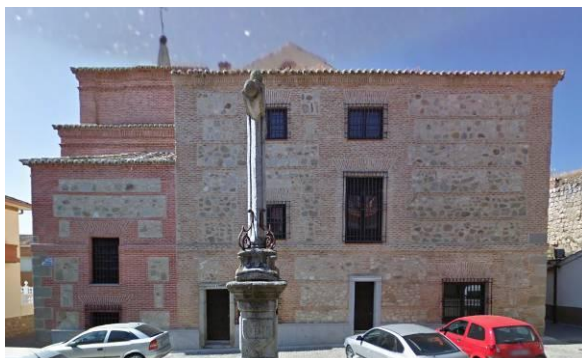
Iglesia. Ladrillo visto aplantillado con cuarterones de piedra. Dinteles en sardinel en abanico de más de dos pies de anchos

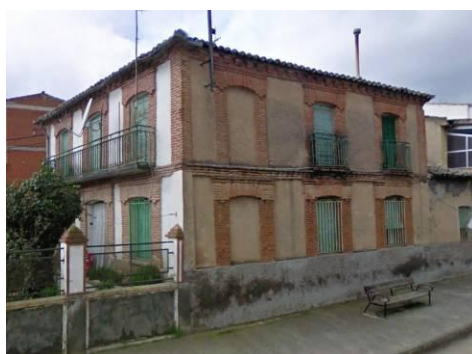
Soluciones tradicionales con enfoscado más pintura y recercados de huecos en ladrillo visto de tejar.

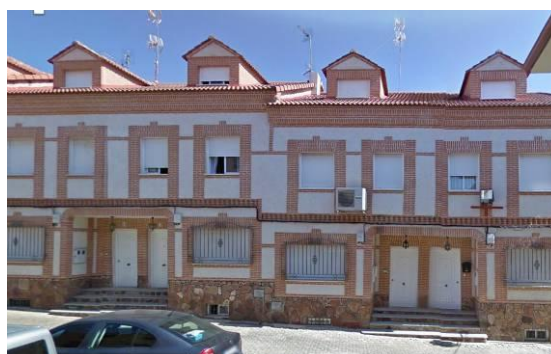
Recreación actual del acabado de recercados en ladrillo visto y fondo en acabado liso.

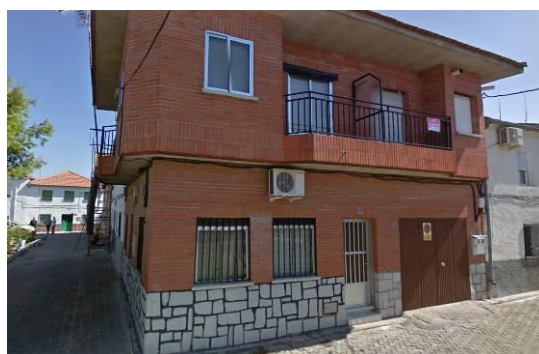
Distintos tipos de ladrillo, distintos colores, cuarterones de chapados de piedra y distintos acabados en zócalos.

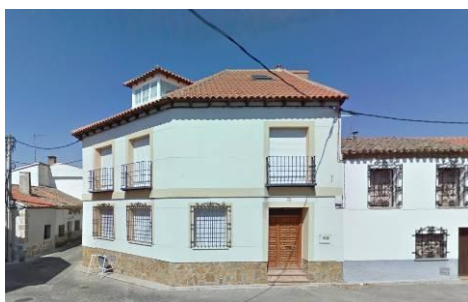
Plaza de San Vicente: revestimiento monocapa

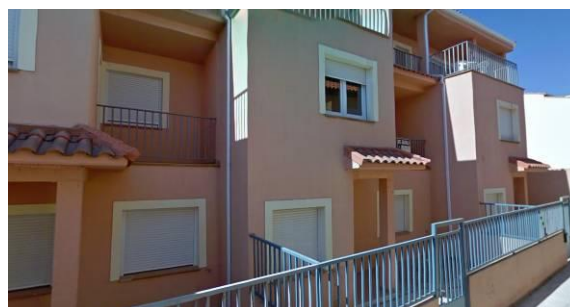
Enfoscado y pintado con recercados de huecos.

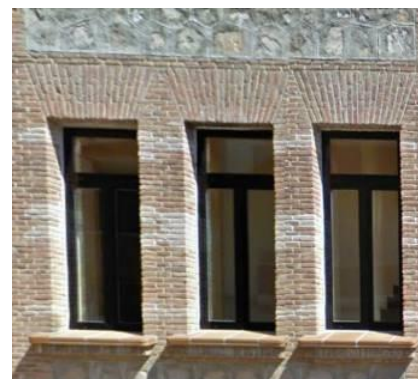
Ayuntamiento actual. Aluminio lacado

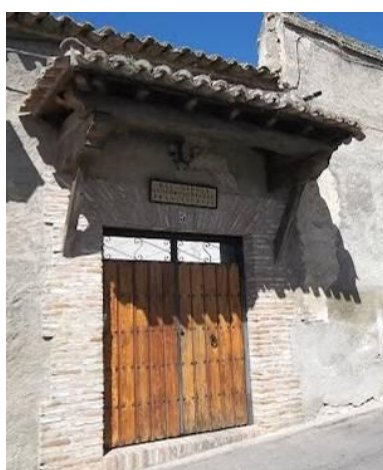
Portón de acceso al convento

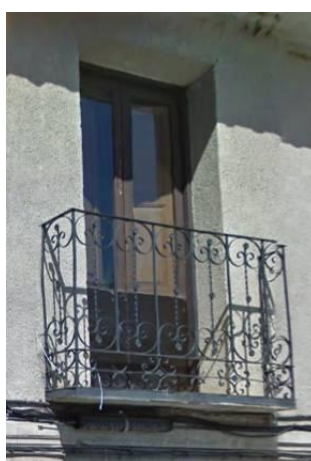
Madera pintada más contraventanas

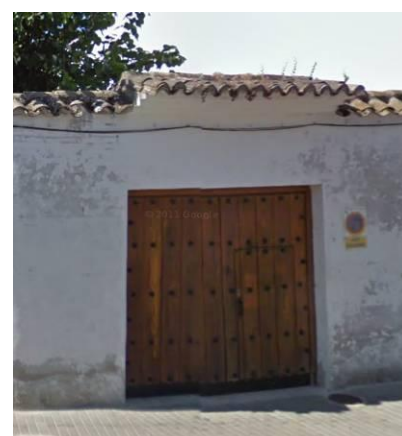
Portón. Madera barnizada

- El material predominante originario de las carpinterías era la madera en su color natural con o sin tratamiento.
- Gran parte de las ventanas contaban con contraventanas de madera con cuarteronas que en la actualidad han sido (salvo excepciones) sustituidas por persianas enrollables o empotradas.
- La carpintería tradicional de madera se ha sustituido por las variaciones que permitían los nuevos materiales desde el hierro al aluminio lacado. No existe una homogeneidad de colores que otorgue uniformidad al conjunto
- Algunas de las puertas o portones renovados han recuperado su color natural, otras lo han sido en marrones oscuros, por norma general. En el caso de las no renovadas el material predominante es la madera.

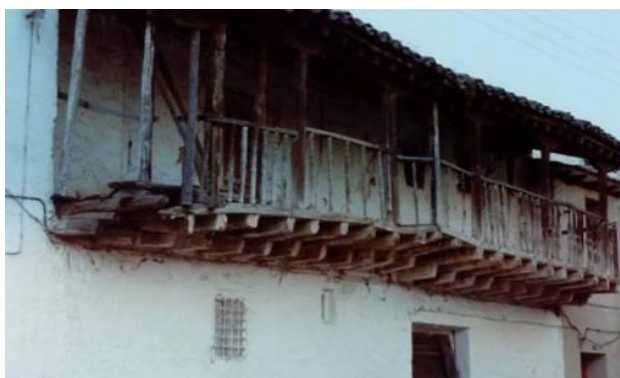
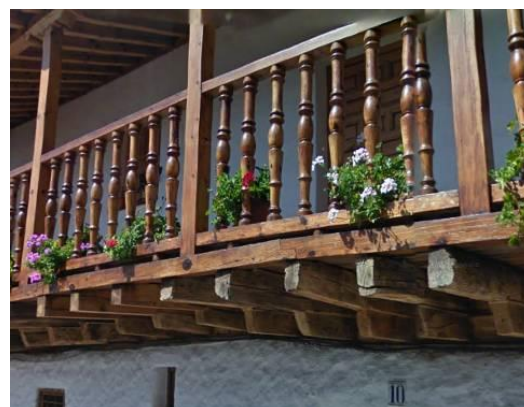
Calle Maestro Ugedo: Balconada corrida con viguetas doble en vuelo. Original (1920) y restaurado

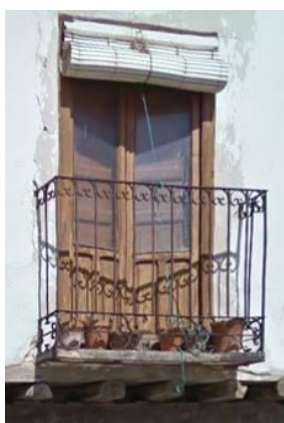
Balconada tradicional en vuelo

- c) La formación tradicional de los balcones de corto vuelo (20 o 25 cm) era con balconera también de forja que se anclaba en la pared o se apoyaba sobre ménsulas del mismo material. El fondo o suelo del balcón se hacía colocando doble hilada de piezas cerámicas o azulejos.

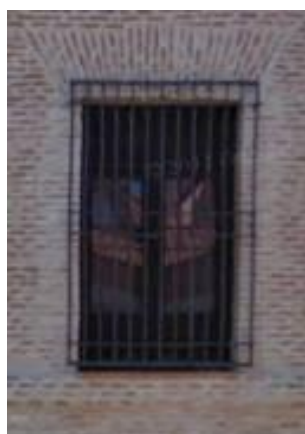
Reja sobrepuesta a hueco

- a) El material predominante originario es el hierro de forja en color negro
- b) Existen numerosas ventanas con rejas ya sea en superposición como encastradas en el hueco muro. Se trataba originariamente de rejas sencillas en cuadradillo con división horizontal de pletinas y con escasa forja de volutas.

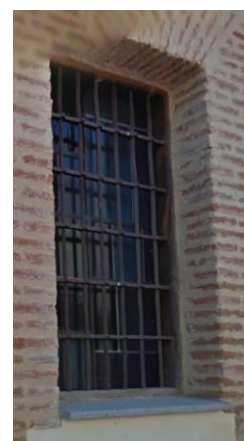
Reja embebida en hueco

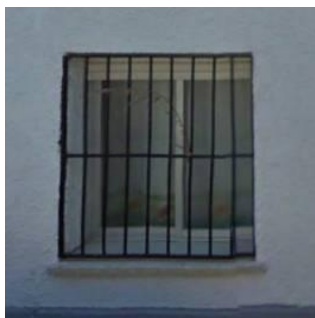
Reja ajustada al hueco

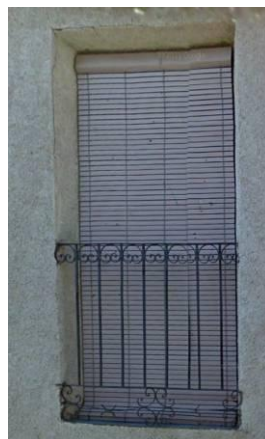
Balconada embebida en hueco rasgado
