# ANEXO III.- ESTUDIO TIPOLOGICO Y URBANÍSTICO

**DOCUMENTO DE CONCERTACIÓN**  
Escalona (Toledo)

AUTOR DEL ENCARGO:  
**AYUNTAMIENTO DE ESCALONA**

SEPTIEMBRE DE 2013

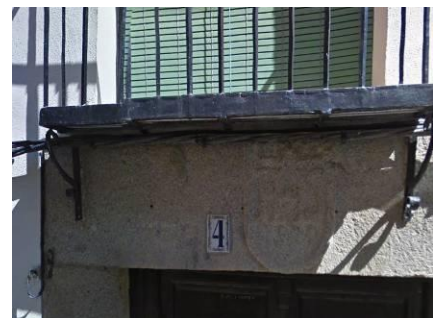
Calle Maestro Ugedo: ménsulas de apoyo de balconada

- c) La formación tradicional de los balcones de corto vuelo (20 o 25 cm) era con balconera también de forja que se anclaba en la pared o se apoyaba sobre ménsulas del mismo material. El fondo o suelo del balcón se hacía colocando doble hilada de piezas cerámicas o azulejos.

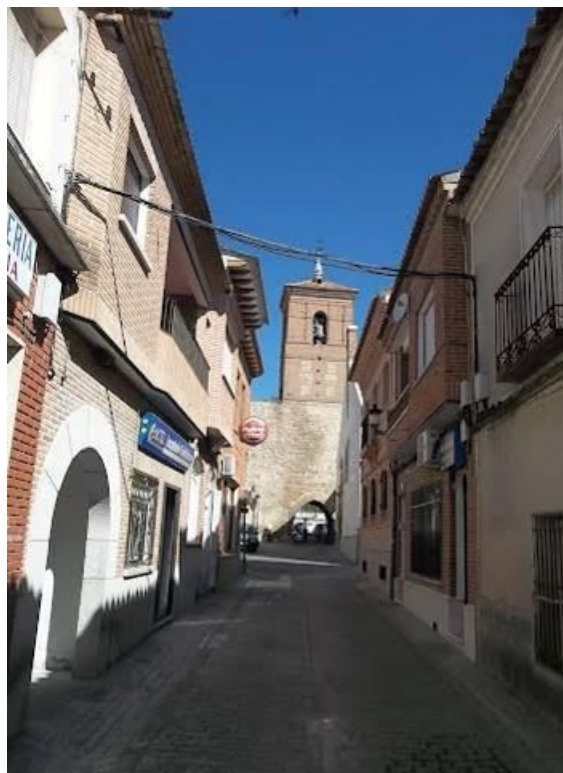
Calle San Miguel, actual.

- n) En la imagen de la derecha se aprecia un acabado diferente para cada fachada, una altura de alero para y un sistema de huecos diferente (retranqueado, vertical, cuadrado, balcón) para cada edificación genera un paisaje claramente discontinuo sin relación alguna con el valor artístico e histórico de la muralla a la que conduce; inexistencia de invariantes asumidas ni reguladas.

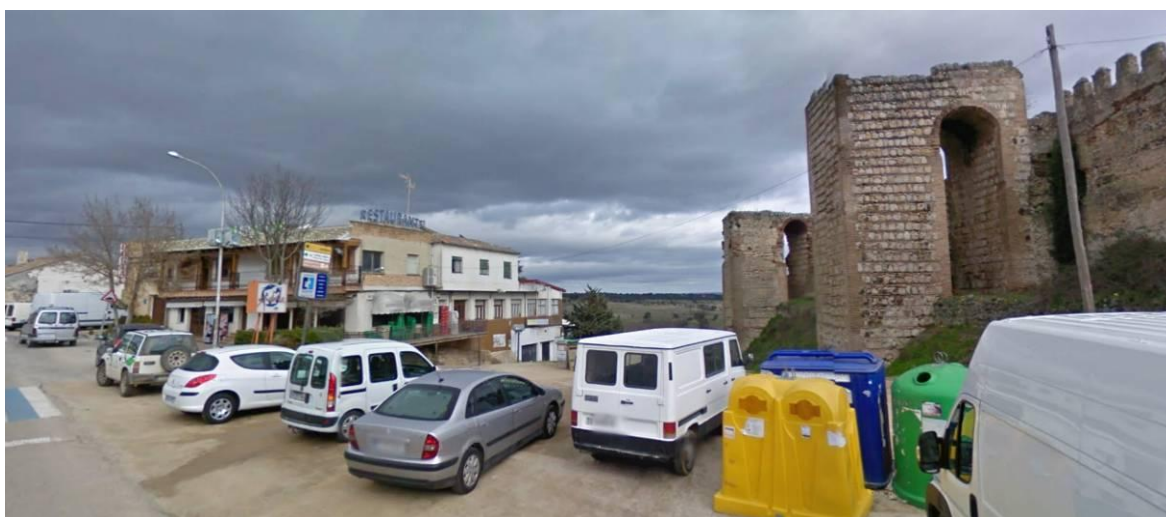
- a) Cabe resaltar que, como hemos recogido en los puntos de análisis, los problemas anteriormente citados se agravan en las edificaciones existentes en el entorno directo del castillo y de los paños de la muralla.
- b) Tradicionalmente los muros de los recintos amurallados han servido de apoyo para construcciones de todo tipo desde viviendas a templos utilizando incluso la fábrica de las defensas como parte de la construcción. Estas edificaciones se integraban con el conjunto ya que, habitualmente, utilizaban soluciones, materiales y acabados acordes con los muros a los que se unían.

- c) En nuestro caso estos inmuebles han sido sustituidos por nuevas construcciones que, siguiendo los pasos de lo ocurrido en el resto del ámbito analizado, no siguen ningún criterio ni buscan una integración con el entorno inmediato

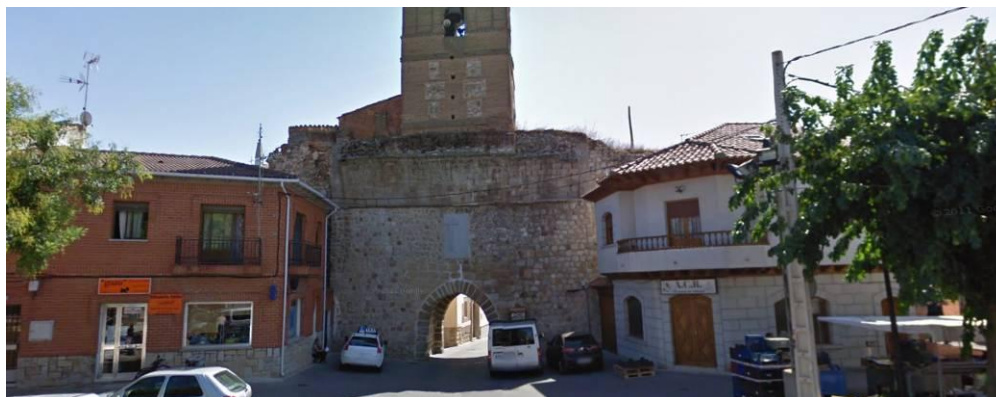
Arco de San Miguel. Vista extramuros

- d) Caso similar es el de las edificaciones vecinas o próximas tanto a los paños de muralla como al castillo. En algunas zonas se da la paradoja de que algunas de las construcciones más estéticamente desafortunadas del municipio están situadas justo enfrente aunque, en general, el entorno del conjunto es globalmente deficiente
